江西泉源矿业有限公司  
(宜黄县新宜矿业有限公司)  
尾矿库闭库工程  
**安全现状评价报告**

江西泉源矿业有限公司  
(宜黄县新宜矿业有限公司)  
尾矿库闭库工程  
安全现状评价报告

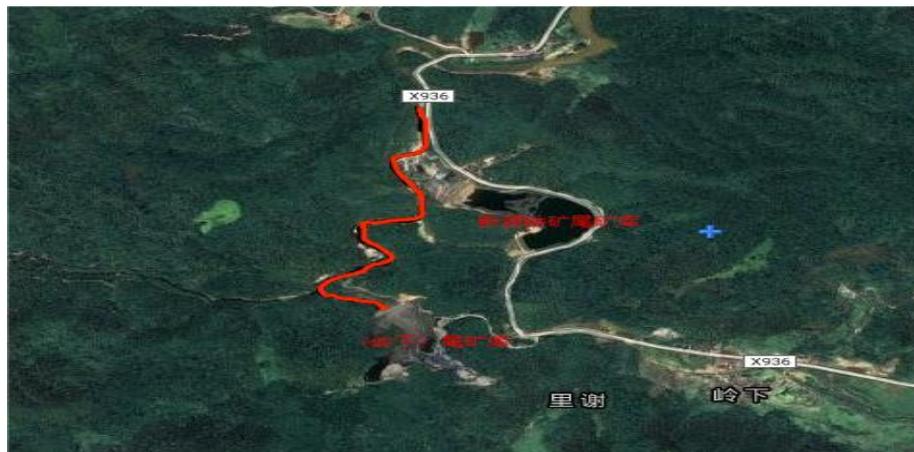
图 1-1：（岭下）尾矿库周边环境图

宜黄县新宜矿业有限公司尾矿库库尾右侧为矿方的选矿厂，选矿厂地面高程约为 156.0m。

尾矿库库区范围内不在风景名胜区、自然保护区、饮用水源保护区；不在国家法律禁止的矿产开采区域，库区范围内不压矿。
